# 赣州瑞金济广高速“10·2”较大 道路交通事故调查报告

2025年10月2日4时许，在赣州瑞金市境内济广高速公路1408km+721m处，一辆小型轿车撞上一辆重型货车，造成一起死亡3人的较大道路交通事故。

经事故调查组调查认定，赣州瑞金济广高速“10·2”较大道路交通事故是一起由粤 SDH6395 号小型轿车驾驶员分心驾驶，撞上因故障停于行车道内的苏 K92240 号重型半挂牵引车/浙 AX236 挂号重型集装箱半挂车所引发的生产安全责任事故。

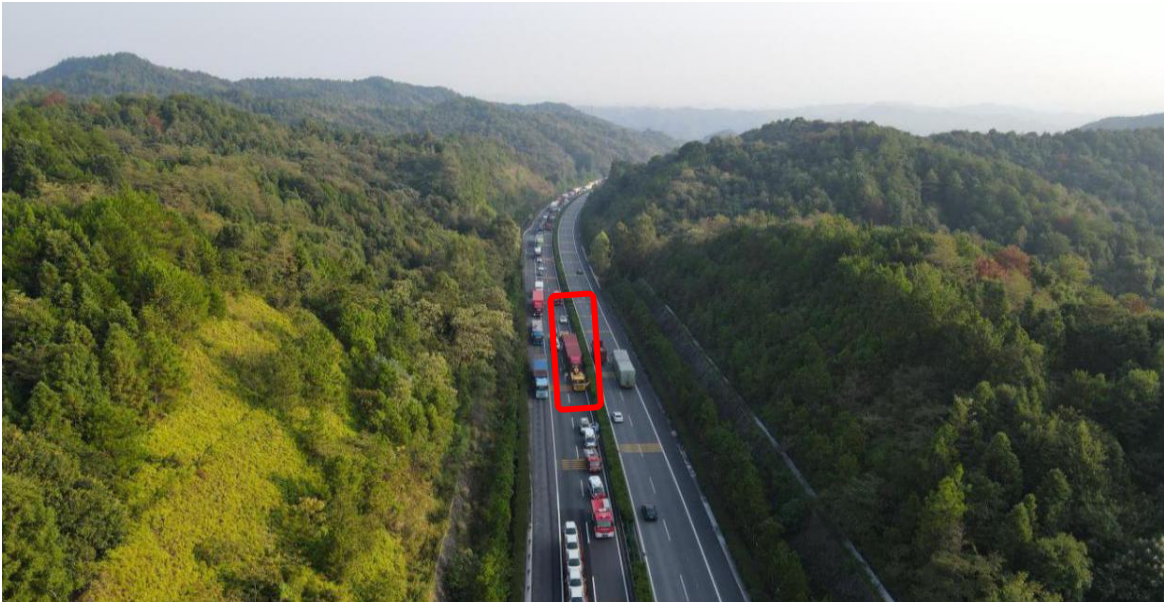
图1 事故现场方位照片

4时许，驾驶人张\*驾驶粤SDH6395号小型轿车由北往南行驶至济广高速公路1408km+721m处时，车辆撞上因故障停于左侧行车道内，由驾驶人谭\*兵驾驶的苏K92240号重型半挂牵引车/浙AX236挂号重型集装箱半挂车，造成粤SDH6395号小型轿车车上3人死亡，两车不同程度受损的道路交通事故。

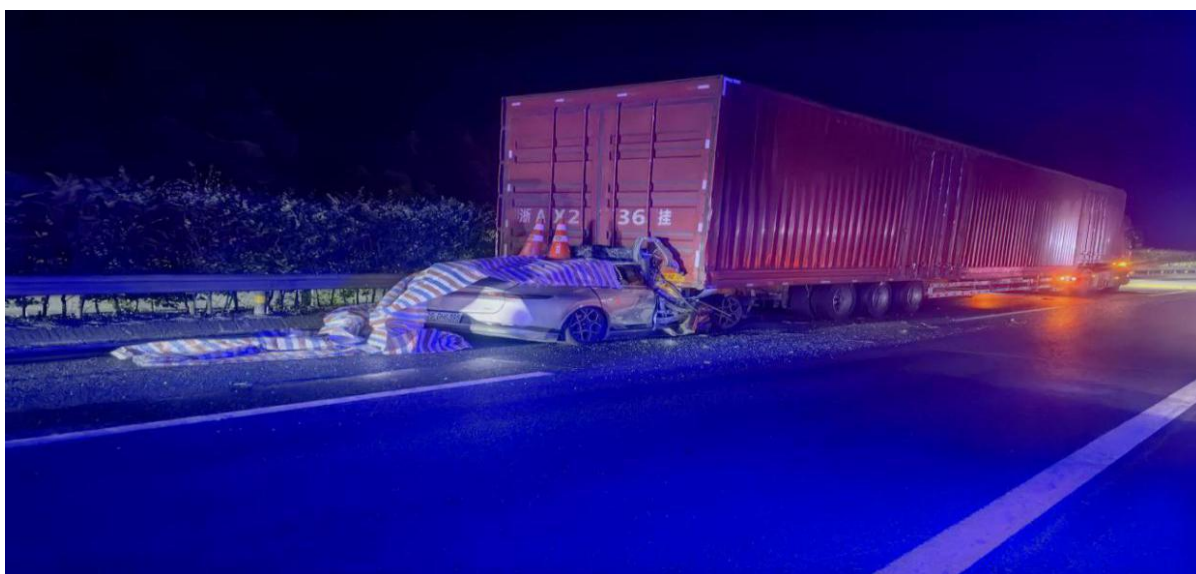
图 2 事故车辆接触照片

(2) 浙 AX236 挂号重型集装箱半挂车事故发生前后位灯不亮,不符合《机动车运行安全技术条件》(GB7258-2017) 8.1.1 的要求。苏 K92240/浙 AX236 挂号重型集装箱半挂车的第二轴同轴轮胎花纹不一致,不符合《机动车运行安全技术条件》(GB7258-2017) 9.1.3 的要求。浙 AX236 挂号重型集装箱半挂车的车架尺寸与注册登记机动车证件登记信息不一致,且尺寸超出规定要求,不符合《汽车、挂车及汽车列车外廓尺寸、轴荷及质量限值》(GB1589-2016) 4.1 及《机动车运行安全技术条件》(GB7258-2017) 4.17.7 的要求。浙 AX236 挂号重型集装箱半挂车后部横向构件的下边缘及两端弯向车辆后方,不符合《挂车侧面和后下部防护要求》(GB11567) 的要求。浙 AX236 挂号重型集装箱半挂车的车架尾部横梁反光标识部分脱落、覆盖,集装箱后部下部反光标识缺失、污损,且车架和集装箱尾部均未按规定要求粘贴反光标识,不符合《机动车运行安全技术条件》(GB7258-2017) 及《机动车回复反射装置》(GB11564-2024) 的要求。苏 K92240/浙 AX236 挂号重型集装箱半挂车的制动系、转向系符合《机动车运行安全技术条件》(GB7258-2017) 相关标准要求,半挂车尾部灯罩和后部防护横向构件损坏系由交通事故引起。
