赣州寻乌济广高速“10·20”较大 道路交通事故调查报告

2025年10月20日0时27分，在赣州寻乌县境内济广高速公路1534km+623m处，一辆轻型货车撞上一辆重型货车，造成一起死亡3人的较大道路交通事故。

经事故调查组调查认定，赣州寻乌济广高速“10·20”较大道路交通事故是一起由赣B33BG8号轻型仓栅式货车驾驶人疲劳驾驶，追尾碰撞低速行驶的苏AE8053号重型半挂车牵引车/沪J6462挂号重型集装箱半挂车，所引发的生产安全责任事故。

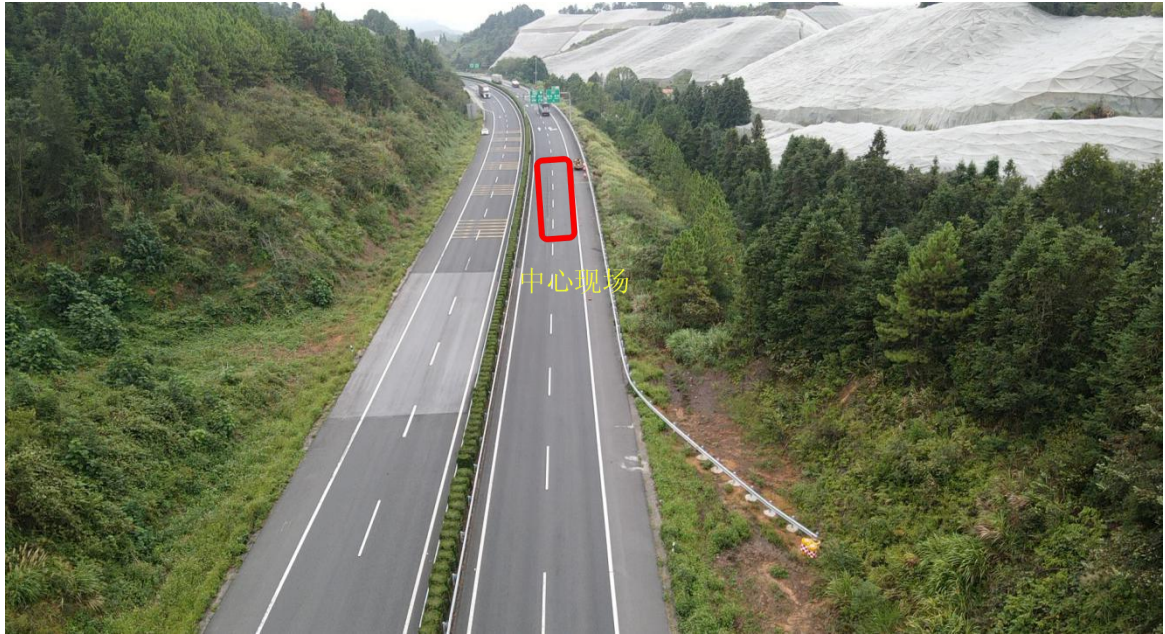
图 1 航拍现场方位照

2025 年 10 月 20 日 0 时 27 分，驾驶人张*驾驶赣 B33BG8 号轻型仓栅式货车行驶至济广高速公路 1534km+623m 处时，追尾碰撞前方行驶中的由驾驶人王*宙驾驶的苏 AE8053 号重型半挂车牵引车/沪 J6462 挂号重型集装箱半挂车，造成赣 B33BG8 号车上 3 人死亡，两车不同程度受损的道路交通事故。

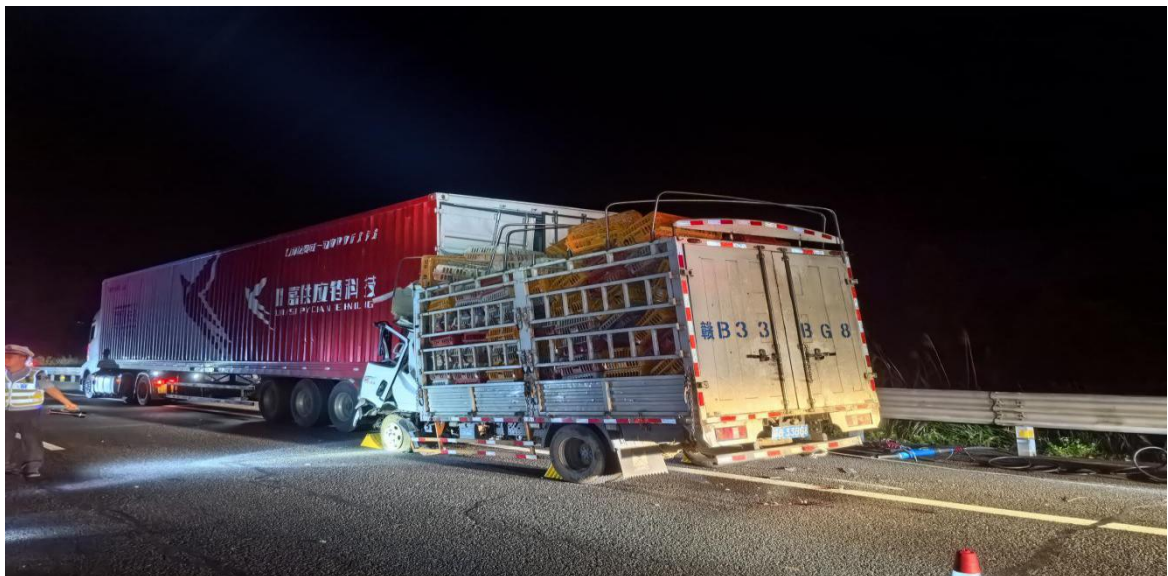
图 2 现场车辆位置关系

赣 B33BG8 号轻型仓栅式货车驾驶人张*在疲劳状态下仍继续驾驶机动车在高速公路上行驶，且驾驶的机动车载货超过核定载质量，是造成此次交通事故的主要原因。苏 AE8053 号重型半挂车牵引车/沪 J6462 挂号重型集装箱半挂车驾驶人王*宙驾驶机件不符合技术标准^[4]且载物超宽的机动车在高速公路上行驶时，行驶速度低于高速公路最低限速，是造成此次交通事故的次要原因。
